## Relatório de Diligência Conjunta das Comissões de Meio Ambiente, Desenvolvimento Urbano e Sustentável e Obras e Serviços Públicos

**Data da Diligência:** 04/09/2025

**Local:** Rio Fernando (Bói) Rio Cai Tudo (trechos Teixeira e Chaperó)

**Objeto da Diligência:** Apuração de manifestação de Munícipe apresentada na Ouvidoria do Poder Legislativo: Denúncia referente a irregularidades e supostos crimes ambientais em execuções de Obras de contenção na Gleba B, em Chaperó, no Bairro Teixeira e no Rio Cai Tudo, em Águas Lindas.

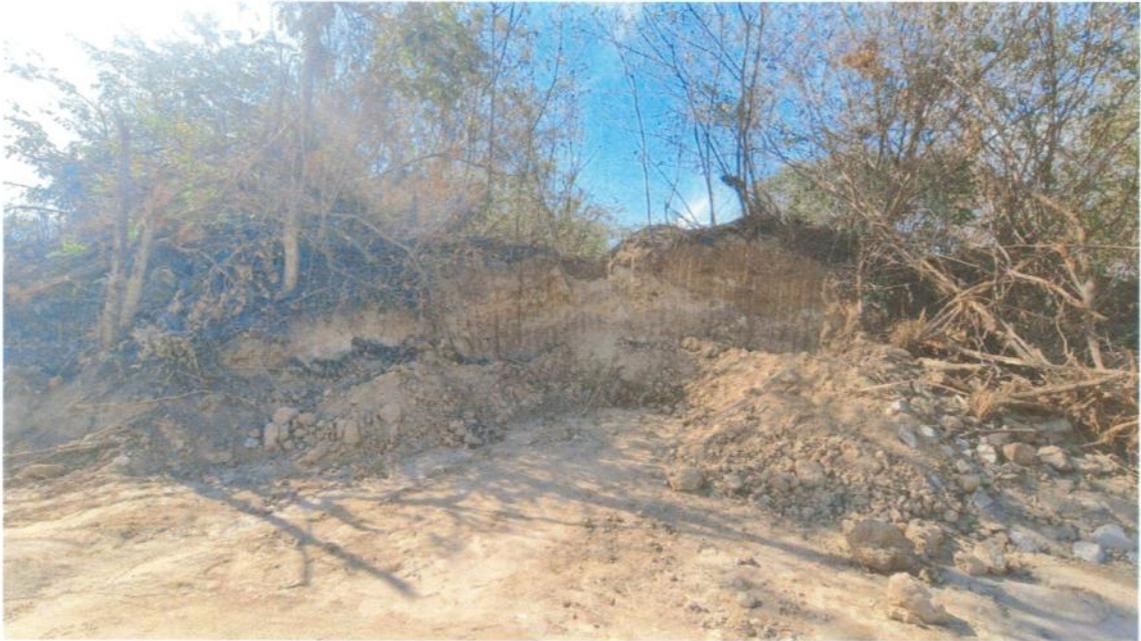
**Foto 1:**

- **Intervenção em Área de Preservação Permanente (APP) sem Autorização:** As obras em todas as três localidades envolveram a remoção da vegetação das margens do rio (mata ciliar), que é legalmente protegida. A supressão dessa vegetação só é permitida em casos específicos e com autorização expressa do órgão ambiental competente.

- **Descrição:** Margem do rio com forte erosão e vegetação ciliar antes da intervenção, evidenciando a área que seria suprimida pela obra (Infração nº 1).

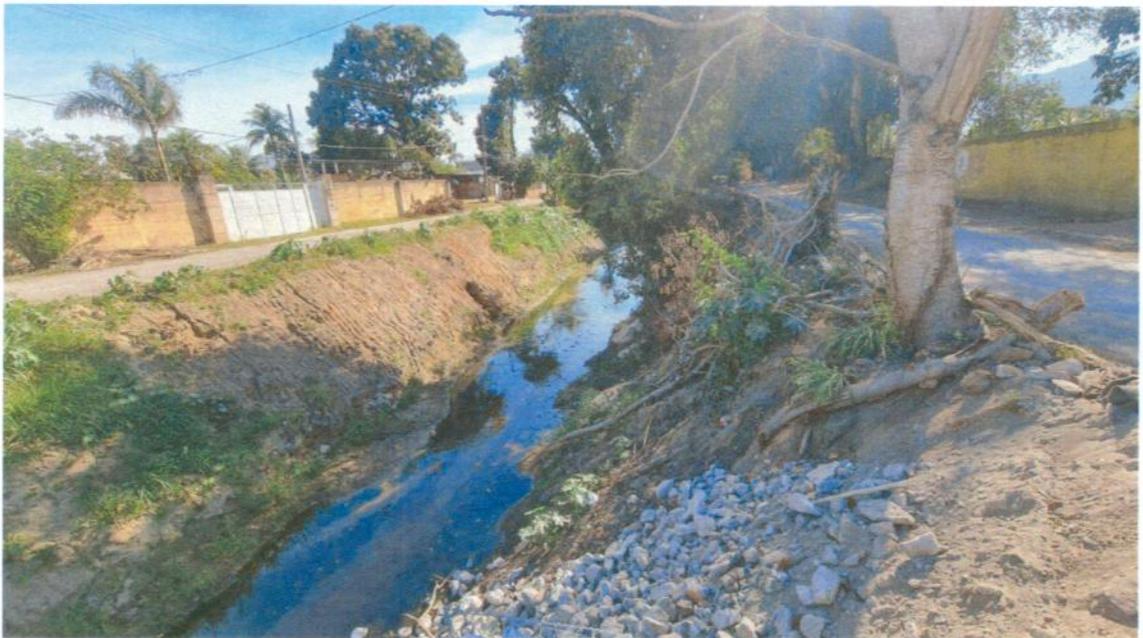
**Foto 2:**

- **Descrição:** Trecho do curso d'água com vegetação nativa em ambas as margens, caracterizando a Área de Preservação Permanente (APP) antes da obra de contenção (Infração nº 1).

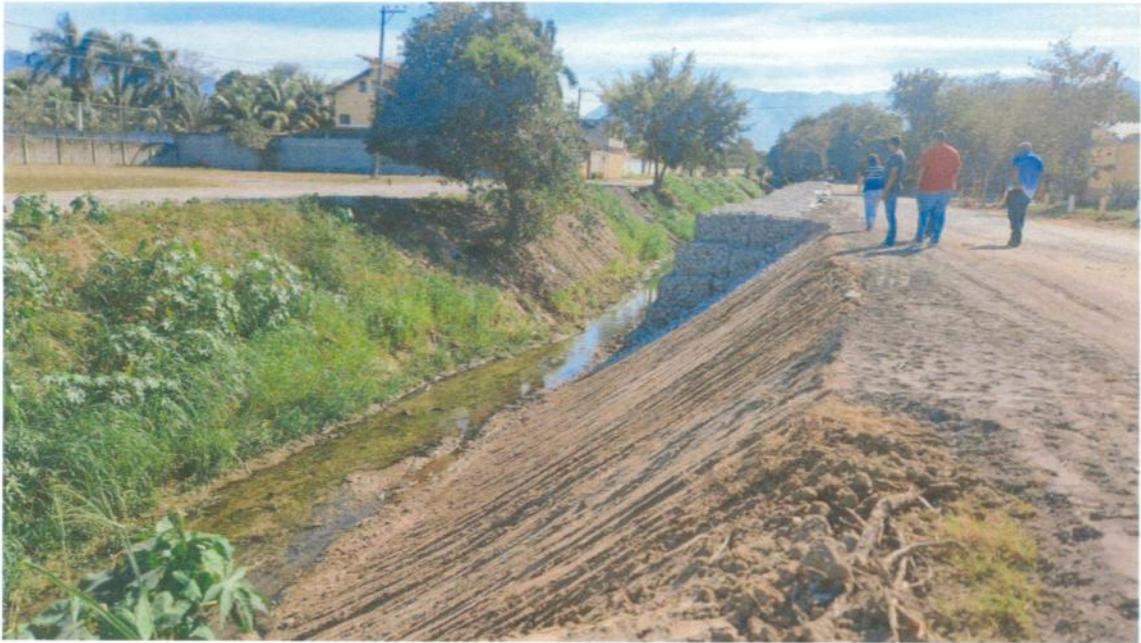
**Foto 3:**

- **Obra Potencialmente Poluidora sem Licenciamento Ambiental:** Obras de contenção e canalização de rios são consideradas atividades potencialmente poluidoras e exigem um processo de licenciamento ambiental (Licença Prévia, de Instalação e de Operação). Nenhuma das frentes de obra exibiu uma placa obrigatória com as informações da licença, um forte indício de sua inexistência.

- **Poluição Hídrica por Assoreamento (Sedimentação):** A metodologia construtiva, com grandes volumes de terra exposta e sem a utilização de barreiras de contenção de sedimentos, permite que o solo seja carregado para dentro do rio pela chuva ou pelo próprio fluxo d'água. Isso causa o assoreamento (acúmulo de sedimento no fundo), o que degrada a qualidade da água e prejudica a vida aquática.

- **Descrição:** Vista da obra em andamento, mostrando a margem de terra totalmente exposta e sem proteção, com alto potencial de carreamento de sedimento para o rio (Infração nº 3). A ausência de placa de licença também é notável (Infração nº 2).

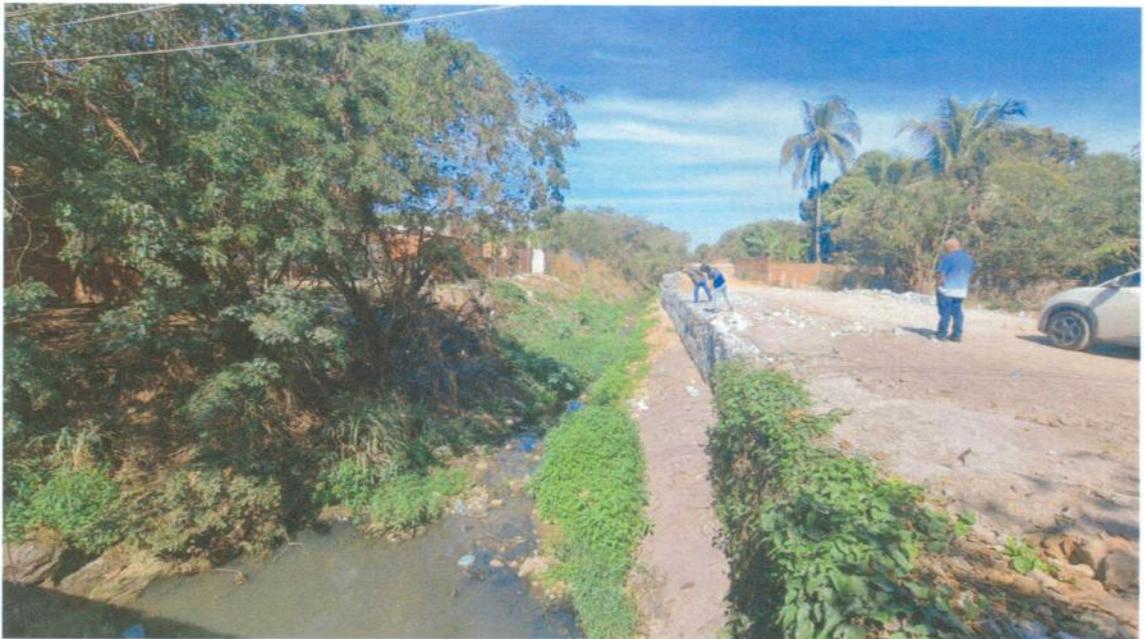
**Foto 4:**

- **Descrição:** Panorama da obra no Rio Fernando (Bói), com a via de terra e pedras soltas. A margem esquerda mostra a ocupação humana próxima à APP e a margem direita, a obra, com solo exposto (Infrações nº 1 e 3).

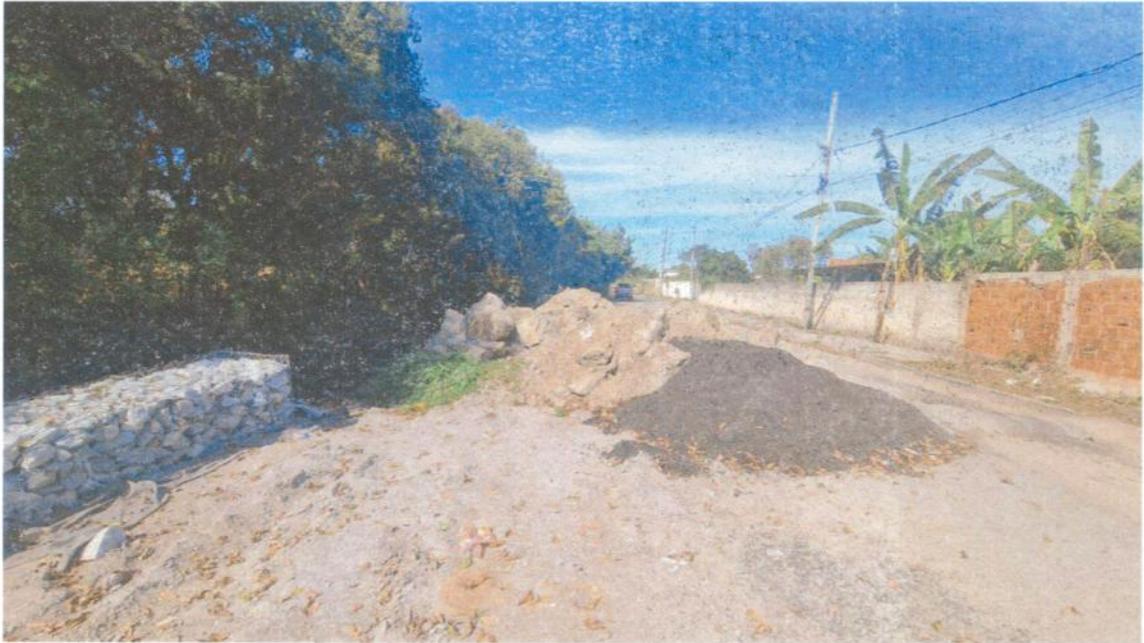
Foto 5:

- **Disposição Inadequada de Resíduos Sólidos e Entulho:** Foi constatado o abandono de resíduos da construção (manilhas quebradas), pedregulhos, entulhos, material granular, resíduos domésticos e até mesmo a carcaça de um veículo diretamente na área da obra e em suas imediações, representando um foco de poluição e contaminação.

- **Má Gestão do Canteiro de Obras e Riscos Associados:** A falta de organização, o armazenamento inadequado de materiais (asfalto, pedras, material granular e outros), o descarte de lixo na própria estrutura e a operação de maquinário pesado sem os devidos cuidados aumentam os riscos de acidentes e de contaminação do solo e da água por óleos e combustíveis.

- **Descrição:** Material de obra (entulho, terra, asfalto) depositado irregularmente na via, com risco de ser levado para o rio. Demonstra a má gestão do canteiro (Infrações nº 4 e 6).

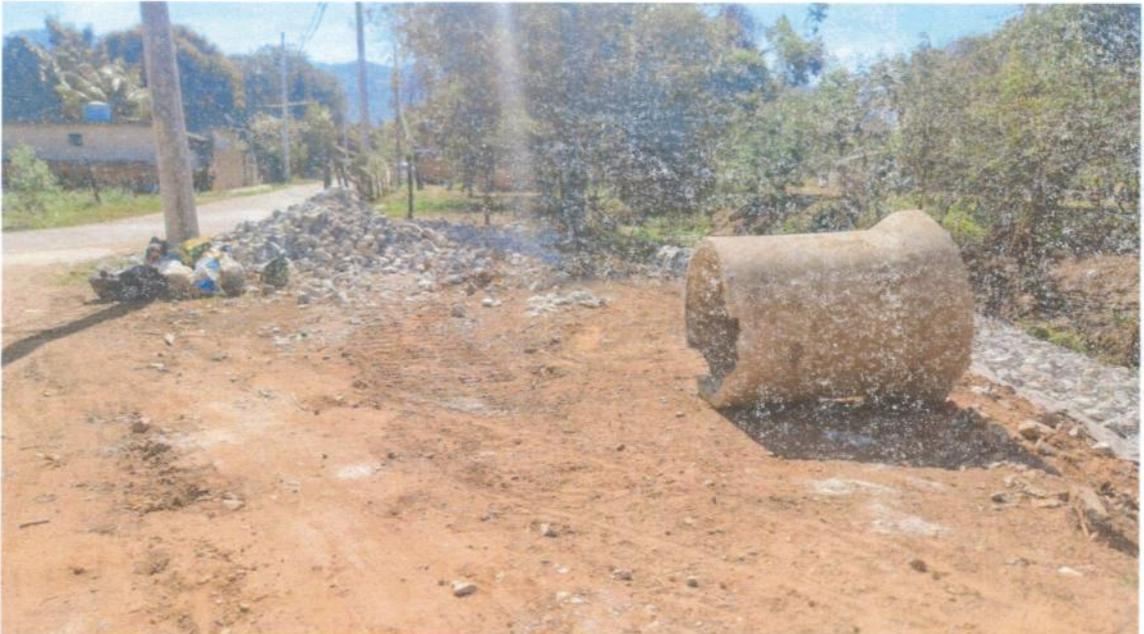
Foto 6:

- **Descrição:** Manilha de concreto quebrada e abandonada no canteiro de obras na Gleba B, Chaperó. Ao fundo, lixo doméstico acumulado (Infração nº 4).

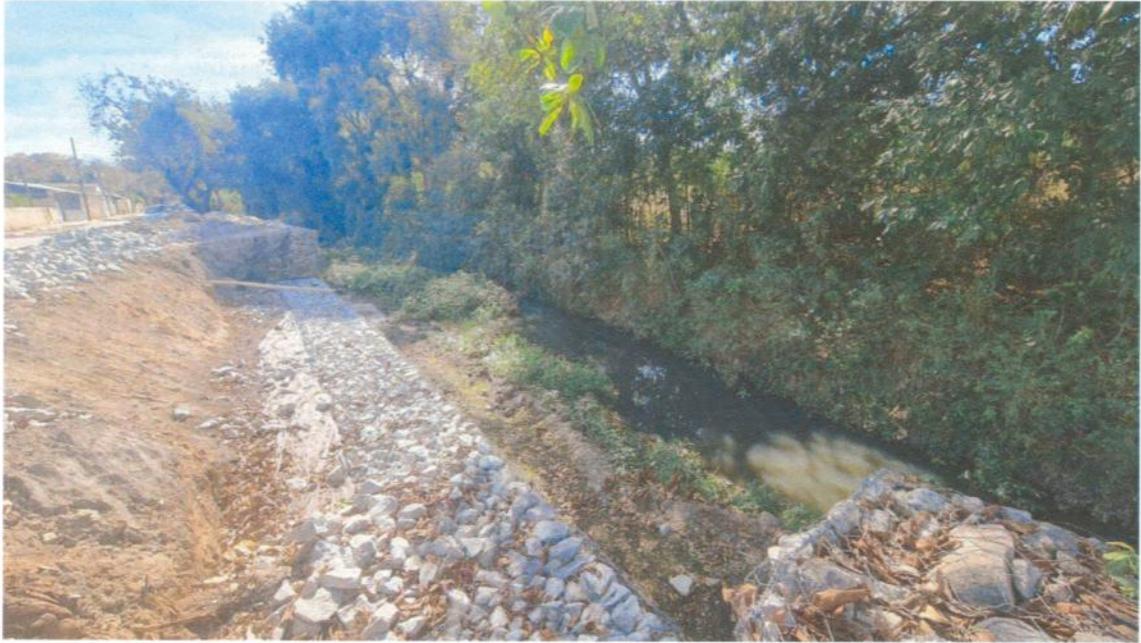
**Foto 7:**

- **Descrição:** Contraste nítido entre a margem direita, com densa vegetação (APP), e a margem esquerda, totalmente desmatada para a construção do muro de gabião (Infração nº 1).

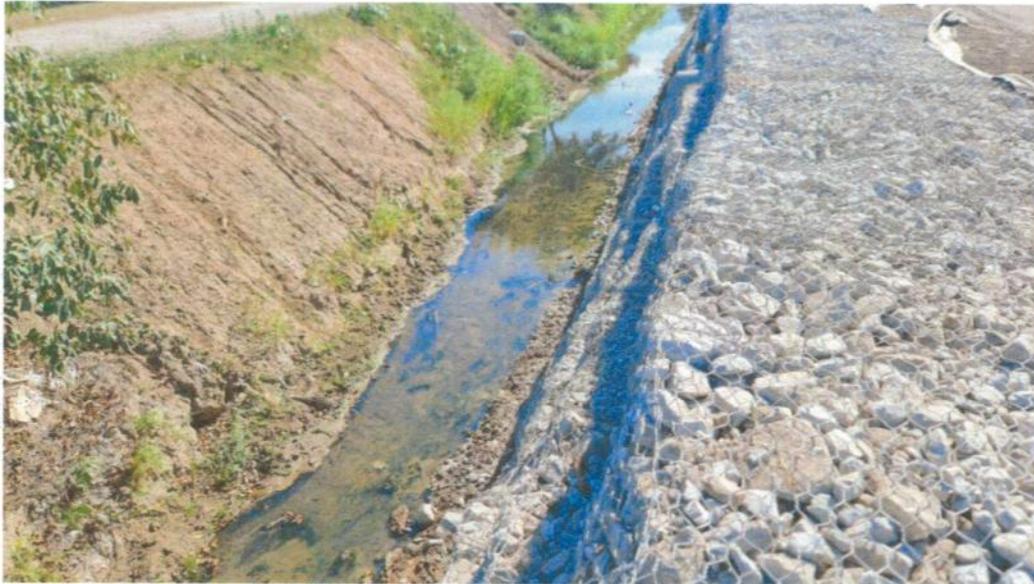
**Foto 8:**

- **Descrição:** Detalhe da contenção de gabião junto ao leito do rio. A turbidez da água e o solo exposto na margem oposta indicam o contínuo processo de assoreamento (Infração nº 3).

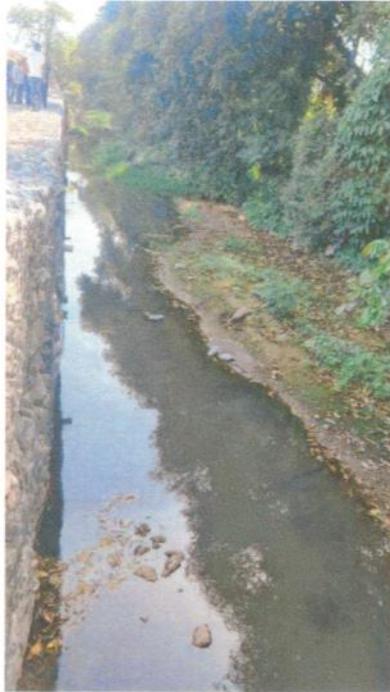
**Foto 9:**

- **Sinais de Degradação da Qualidade da Água e Impacto na Fauna:** Foram observados indícios severos de poluição orgânica, como a eutrofização (cobertura verde sobre a água), e a presença de animais mortos. Estes são sinais claros de um ecossistema aquático em sofrimento, condição que pode ser agravada pela obra.

- **Descrição:** Indício de impacto sobre a fauna e meio a um ambiente aquático degradado (Infração nº 5).

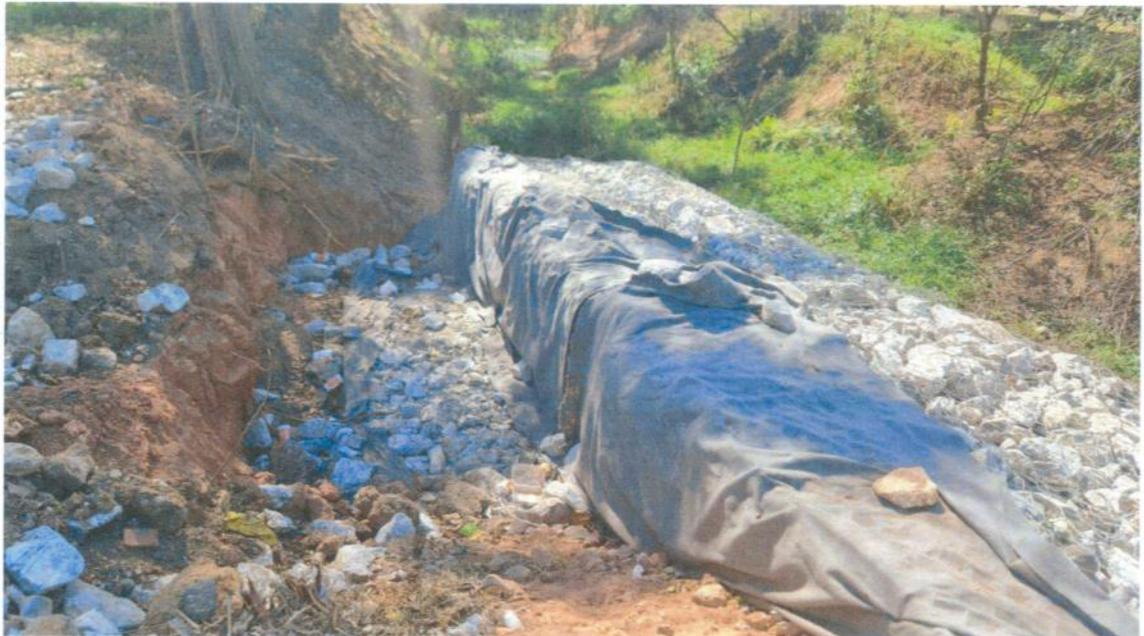
**Foto 10:**

- **Descrição:** Lixo (embalagens, garrafas) descartado entre as pedras do gabião e a manta geotêxtil, mostrando o descarte inadequado de resíduos no próprio local da obra em Chaperó (Infração nº 4).

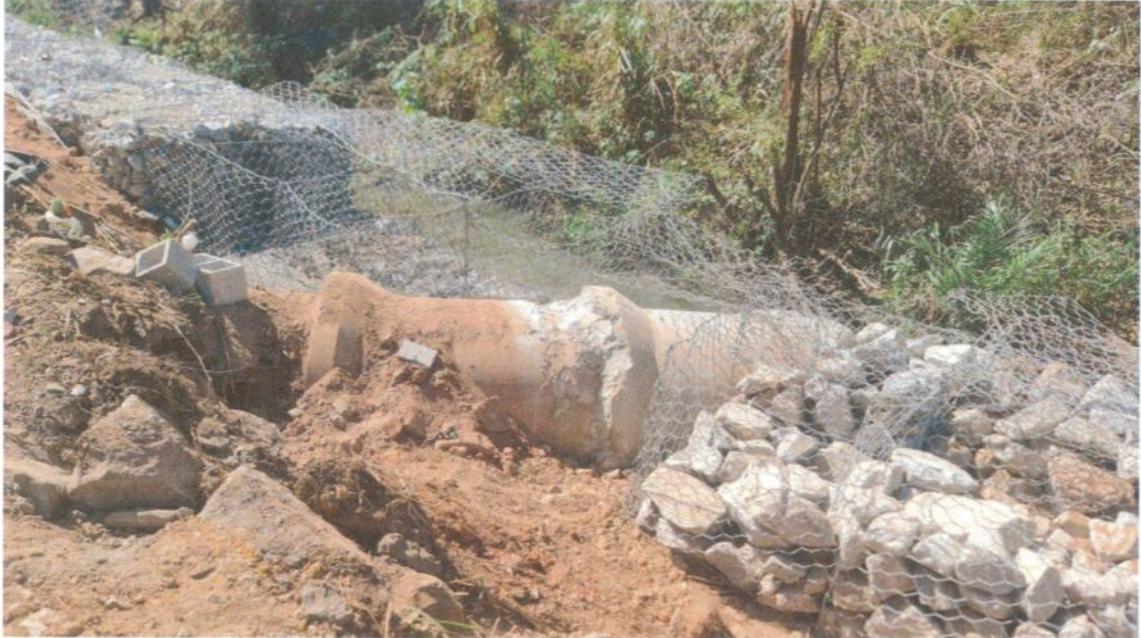
**Foto 11:**

- **Descrição:** Tubulação de concreto quebrada e abandonada em meio à construção do muro de gabião, evidenciando má gestão de resíduos e entulho da construção (Infrações nº 4 e 6).

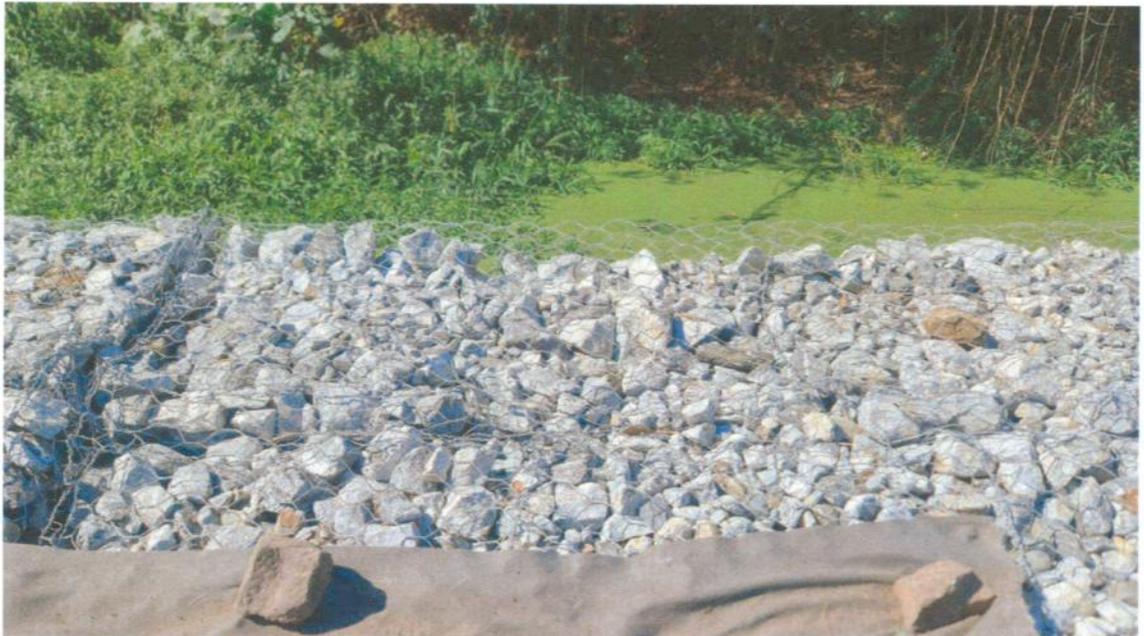
**Foto 12:**

- **Descrição:** Superfície da água na Gleba B (Chaperó) totalmente coberta por uma camada verde, um sinal claro de eutrofização, indicando poluição severa por nutrientes (Infração nº 5).

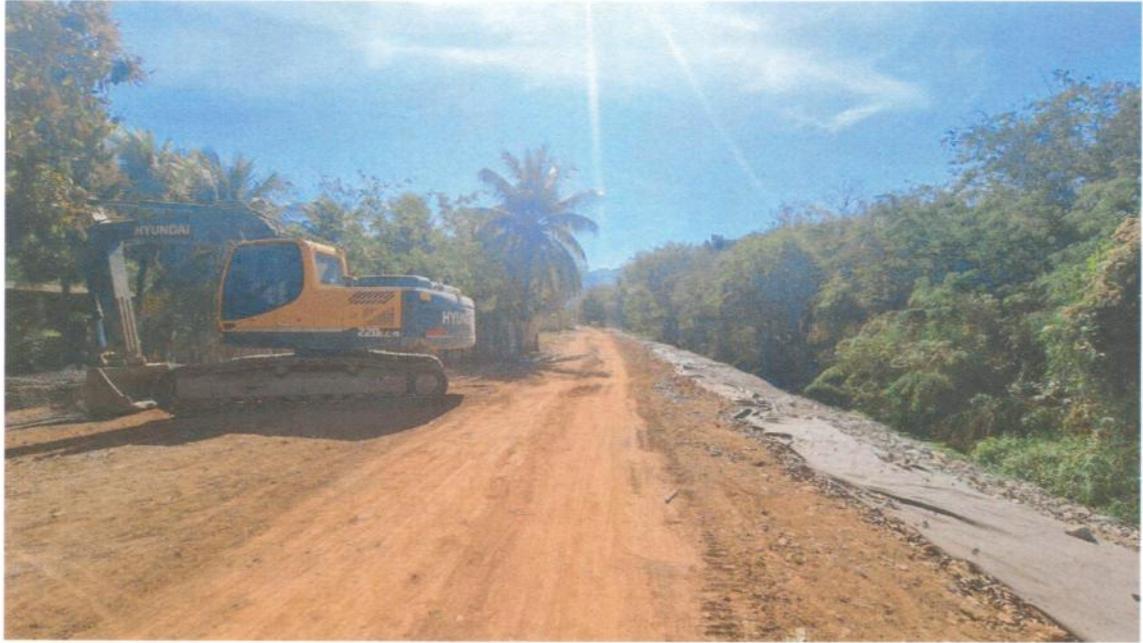
**Foto 13:**

- **Descrição:** Presença de escavadeira hidráulica na margem do rio em Chaperó. A operação de maquinário pesado sem os devidos cuidados representa risco de contaminação e compactação do solo (Infrações nº 2 e 6).

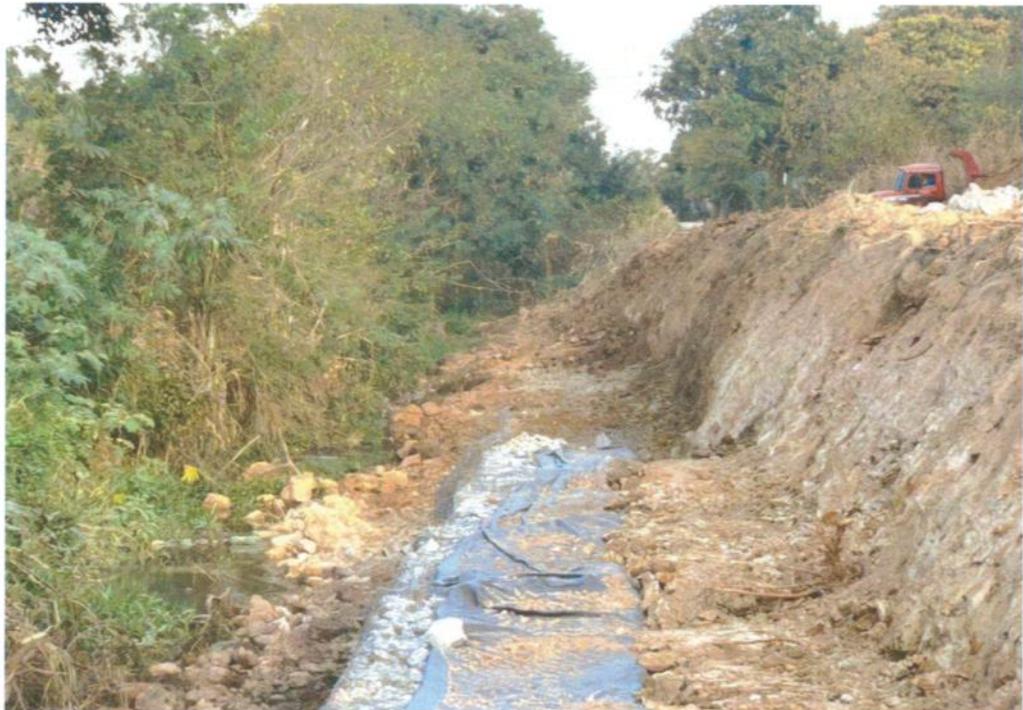
**Foto 14:**

- **Má Execução da Fundação:**
  - O muro de contenção teve sua execução diretamente sobre uma base sem a devida compactação, preparo ou reforço, como pedregulhos ou concreto.

- O solo não foi limpo e nivelado, e materiais orgânicos como vegetação e raízes, que podem comprometer a estabilidade, não foram removidos.
  - A obra foi assentada acima do nível da água. Isso, fatalmente, fará com que o aumento do volume de água em caso de chuva carregue o material solto por baixo das gaiolas, comprometendo a estabilidade e podendo causar o colapso do muro.

- **Descrição:** base in natura, sem preparo ou reforço

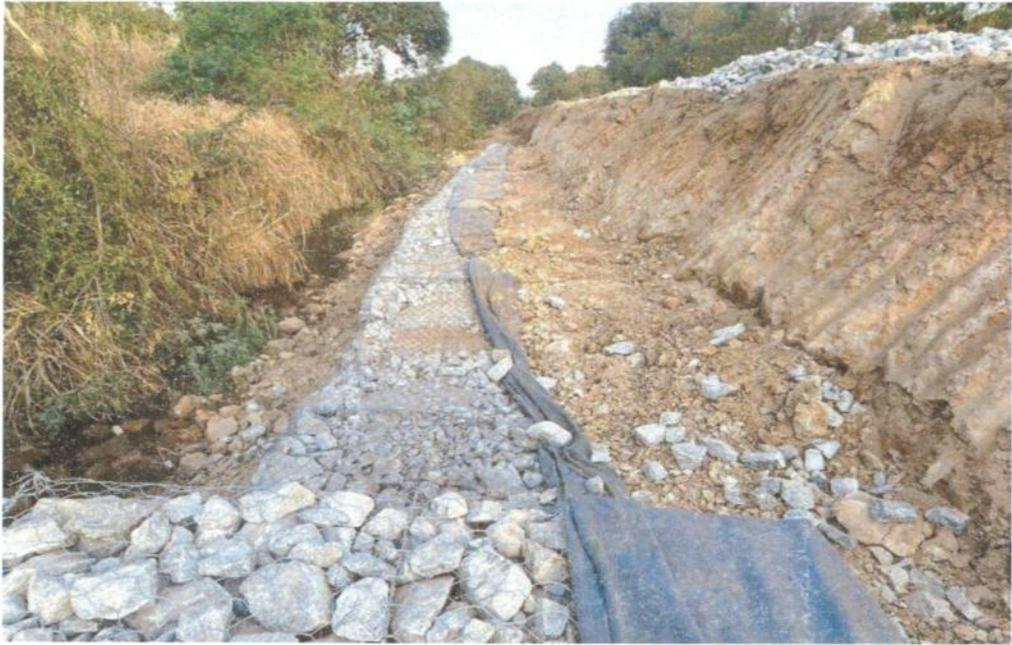
**Foto 15:**

- **Descrição:** base in natura, sem preparo ou reforço.

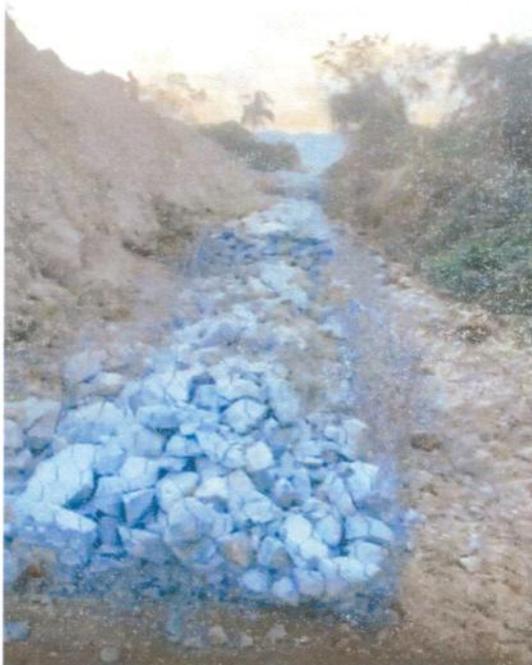
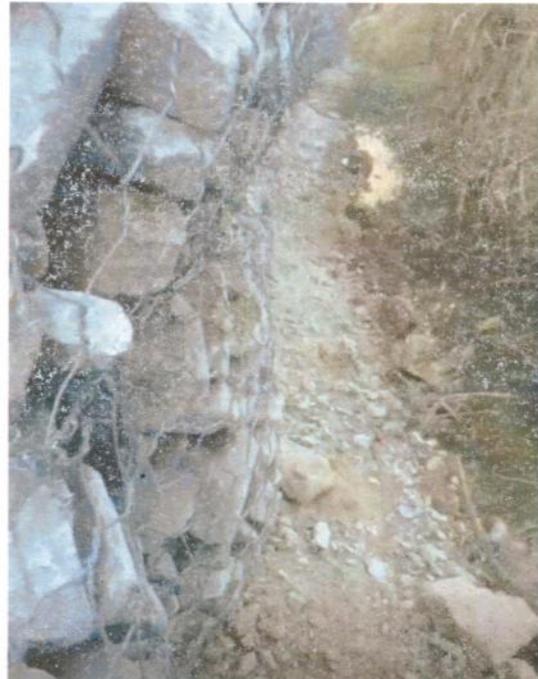
**Fotos 16 e 17:**

- As gaiolas metálicas (gabiões) estavam totalmente desalinhadas e deformadas. A falta de gabaritos de madeira para alinhar e dar forma às gaiolas é a causa da deformação.
- As pedras foram colocadas diretamente por máquinas, sem a devida arrumação, o que cria "vazios" dentro das gaiolas. Com o peso das camadas superiores, as camadas inferiores são comprimidas, forçando as gaiolas, que podem se romper, levando ao desmoronamento da estrutura.
- A falta de um sistema de drenagem eficiente pode comprometer a estabilidade do muro devido ao acúmulo de água.
- Constatou-se também que as drenagens das casas da vizinhança da obra foram removidas, o que pode, eventualmente, causar o alagamento dos terrenos que estão no nível inferior aos muros de contenção.

**Descrição:** gaiolas pressionadas pela criação de vazios devido a má arrumação das pedras

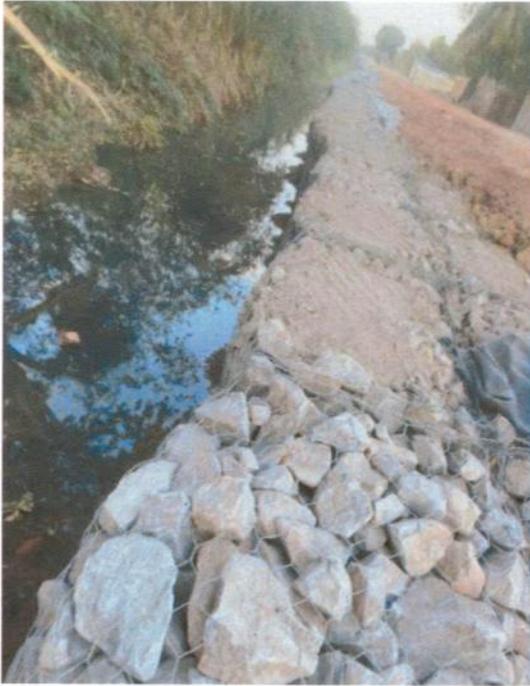
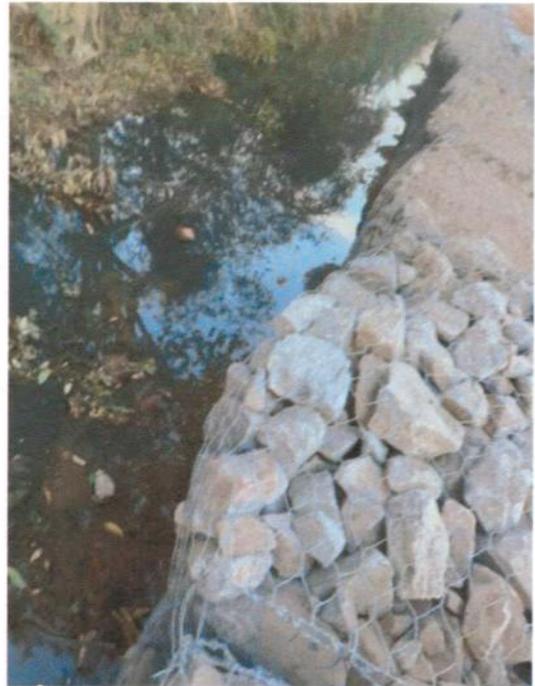
Fotos 18 e 19:

**Descrição:** gaiolas desalinhadas pela falta de gabarito e má arrumação das pedras

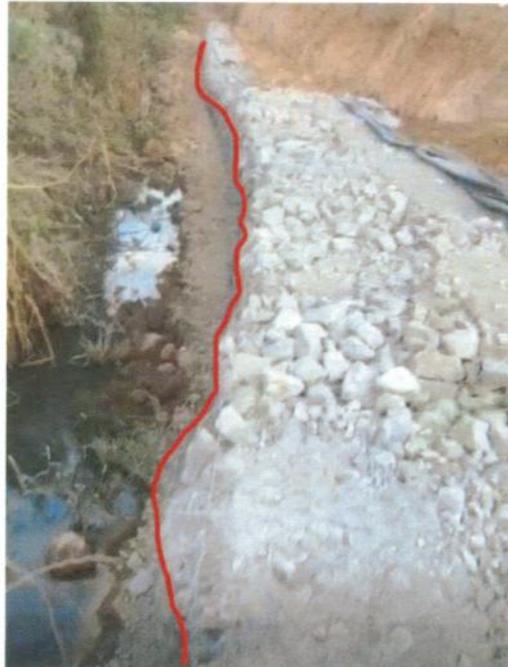
Fotos 20:

**Descrição:** gaiolas desalinhadas pela falta de gabarito e pela má arrumação das pedras.

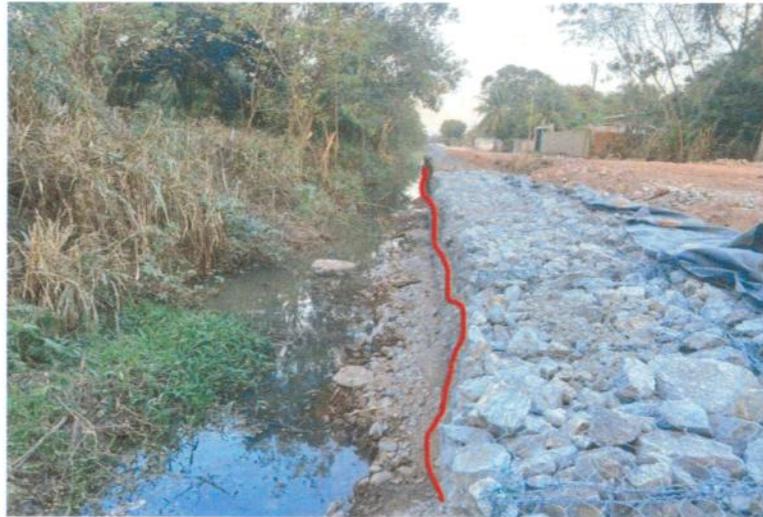
Fotos 21:

**Descrição:** assentamento das gaiolas sobre base sem preparo ou reforço e completamente desalinhadas.
