**RELATÓRIO DE DILIGÊNCIA PARLAMENTAR**  
**COMISSÃO DE OBRAS E SERVIÇOS PÚBLICOS DA CÂMARA**  
**MUNICIPAL DE ITAGUAÍ**

**Data:** 05 de setembro de 2025 **Horário:** 13h **Local:** Av Primeiro de Maio, Gleba B, Bairro Chaperó, Itaguaí/RJ. **Assunto:** Acompanhamento de Diligência Técnica do Instituto Estadual do Ambiente - Inea.

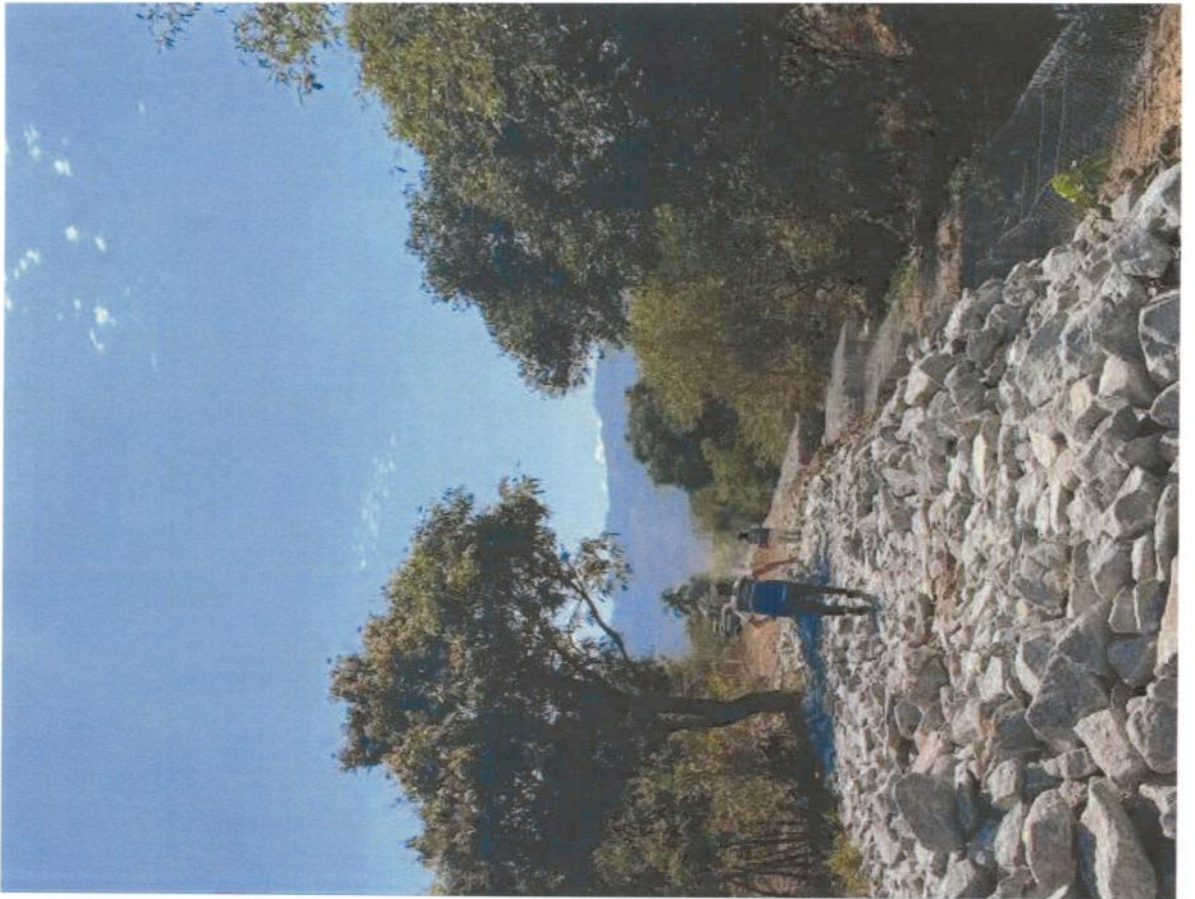
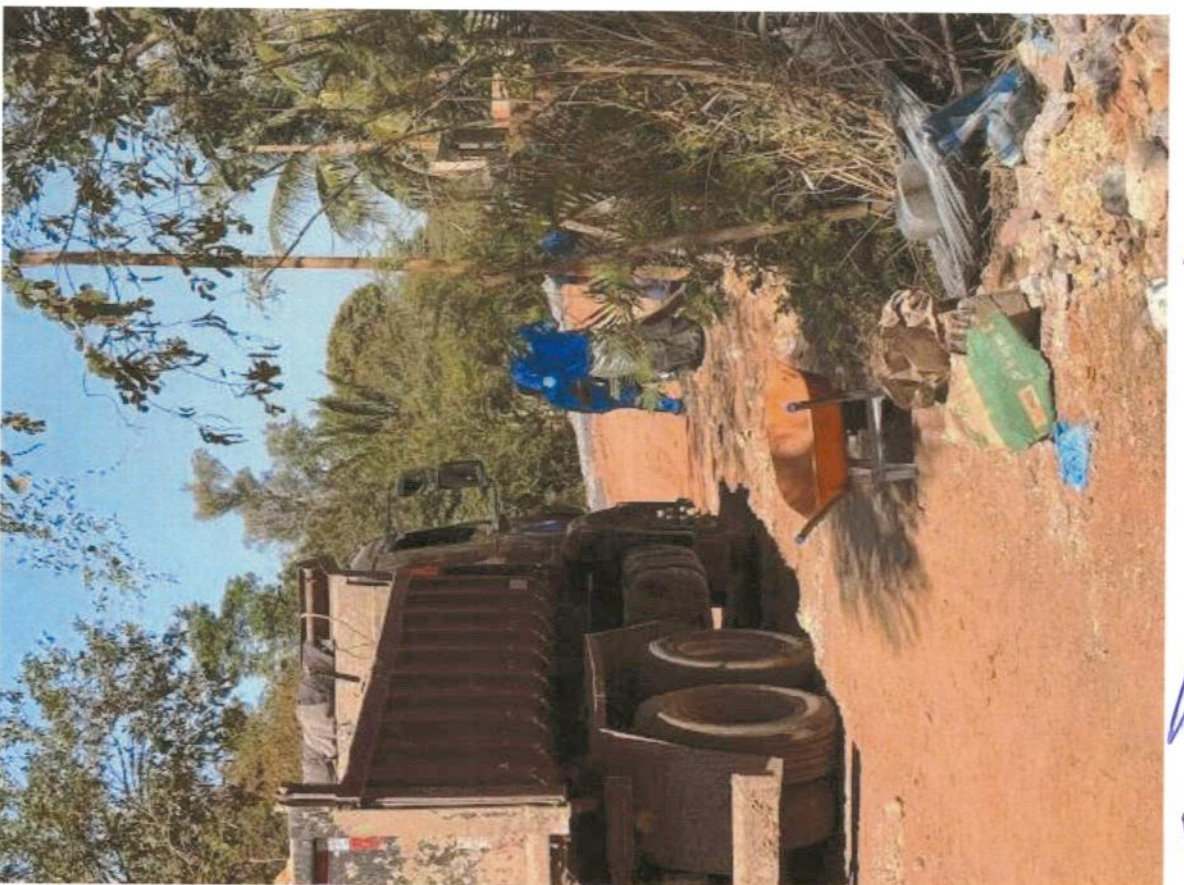
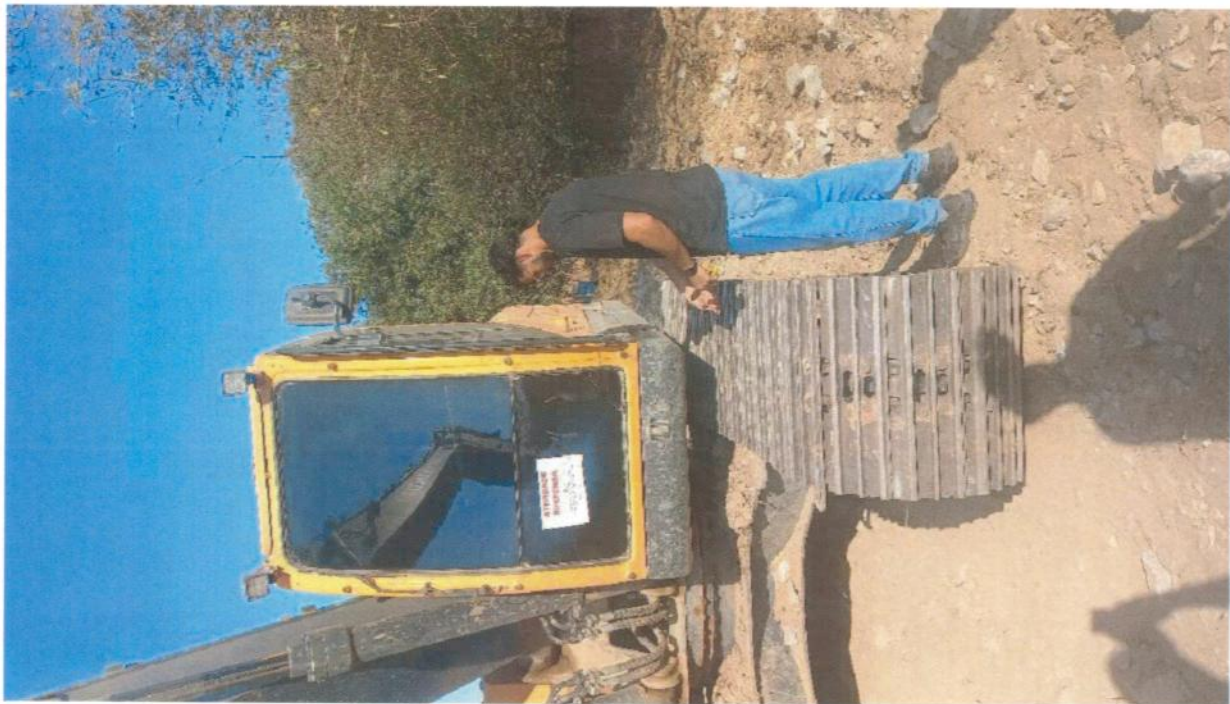
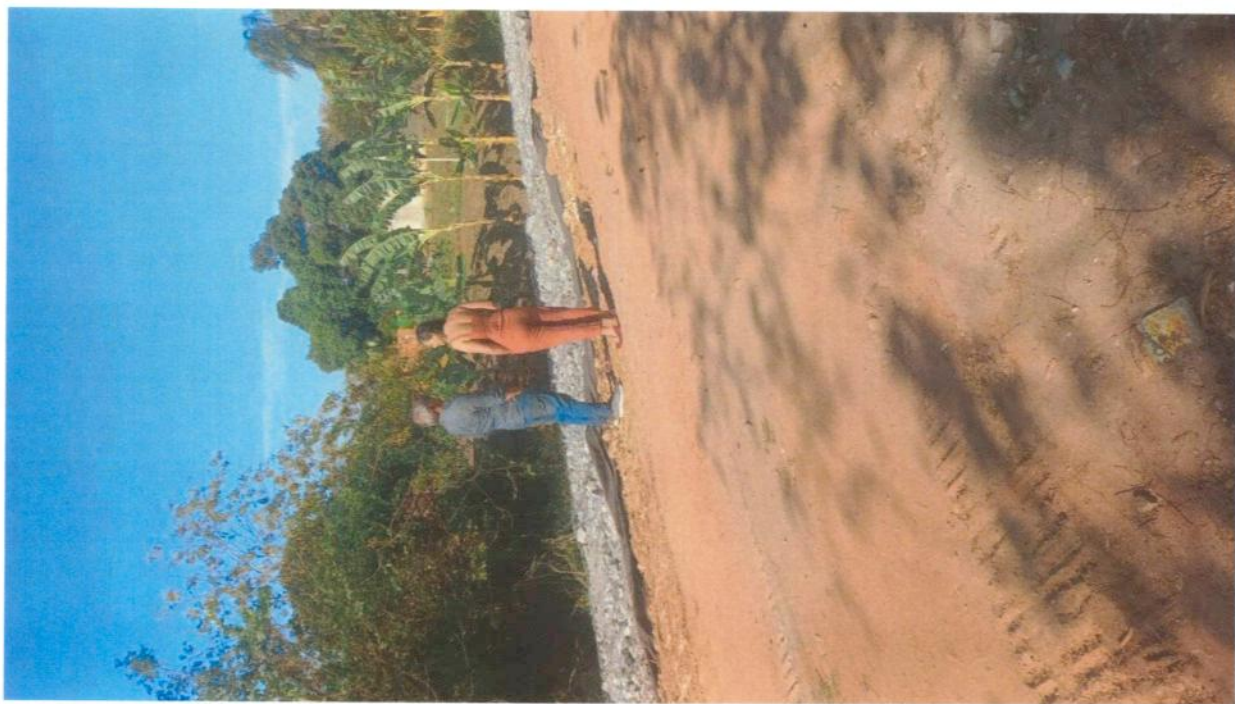
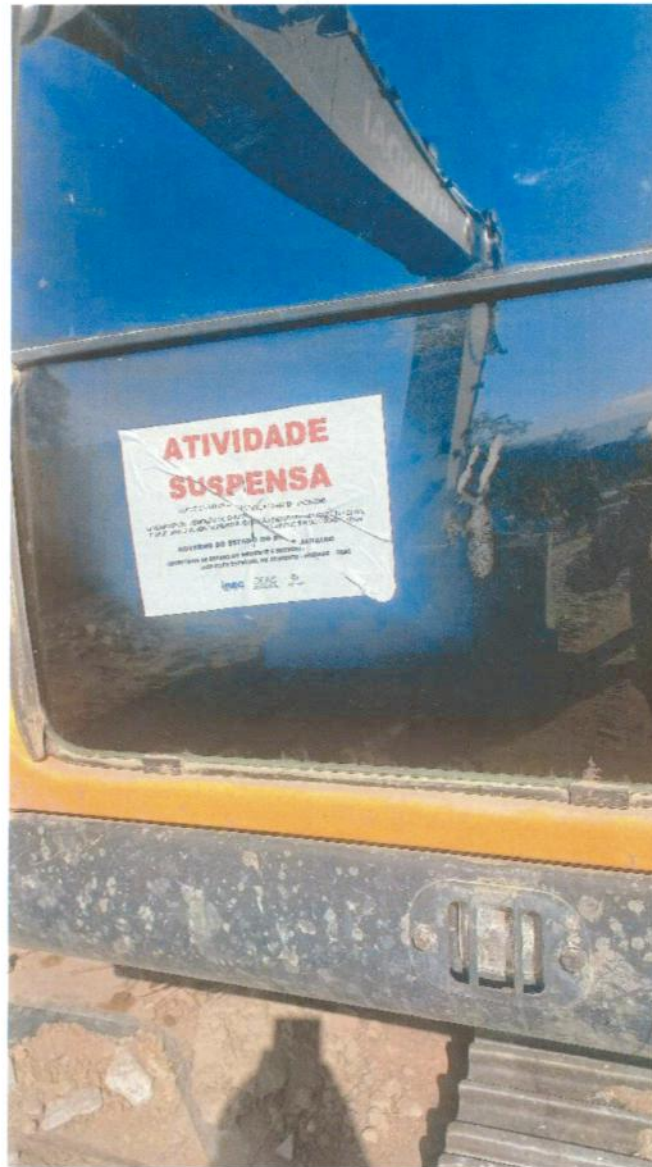
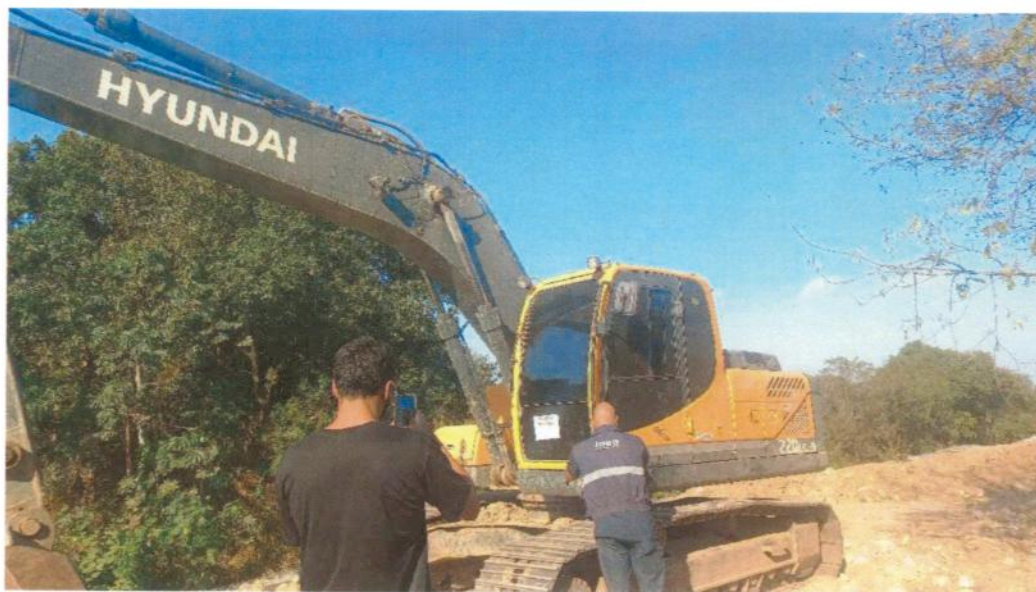
Ao chegar ao local da fiscalização, foram encontrados operários em plena atividade, realizando movimentação de pedras para construção de muro de gabião e movimentação de aterro. Foi observado a construção de muro sinuoso, que não acompanha o curso original do Canal do Fernando e, o mais grave, a colocação das gaiolas de malha metálica sendo preenchidas com pedras sobre o curso d'água, causando estreitamento do rio. Além disso, foi observado que a colocação de aterro entre o muro de gabião e os terrenos elevou a margem direita do rio e, considerando que os terrenos estão abaixo do nível da rua, transformaram os terrenos em uma bacia com potencial de alagamento em caso de chuva forte, visto que ficaram sem escoamento.

As pedras que deveriam ser colocadas e arrumadas manualmente, sobre uma base sólida previamente executada, pelo contrário, as mesmas estão sendo jogadas dentro das gaiolas de qualquer maneira, diretamente pela máquina (escavadeira hidráulica), inclusive lacrada no ato da fiscalização, causando vazios nas gaiolas, que com o peso das que estão em cima acabam forçando as que estão embaixo, causando o estiramento dos fios da gaiola que irá romper, desmoronando assim toda a contenção.
